Анализ и оценка причин повреждаемости экранных труб барабанных котлов высокого давления

Баранов В.Н., канд. техн. наук, Волков В.С., инж.

ОАО «Сибтехэнерго» — ЗАО «СибКОТЭС»¹

Представлены анализ и оценка возможных причин повреждаемости экранных труб барабанных котлов высокого давления на базе материалов Усть-Илимской ТЭЦ и публикаций за последние 10—12 лет. Рассмотрен вопрос диагностики межпромывочного периода.

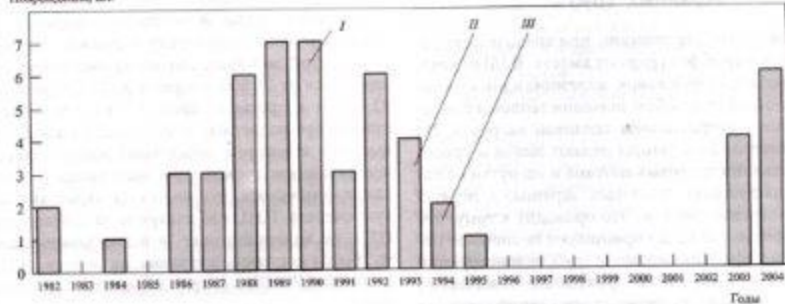
На рисунке приведены данные о кислотных промывках труб котлов. После проведения этих промывок в течение 8—10 лет (а на котле ст. № 1 в течение 14 лет) повреждений экранных труб не было зафиксировано.

Повреждения экранных труб котлов Усть-Илимской ТЭС

Кислотная (НС) промывка котлов энергоблока №: I — 1, 4, II — 2, 3, 5, III — 2
